Unfallkommission „Tübingen“

**Bericht  
zum Einsatz**

**Tübingen  
Reutlinger Straße 34/1**

**am 17. Dezember 2005**

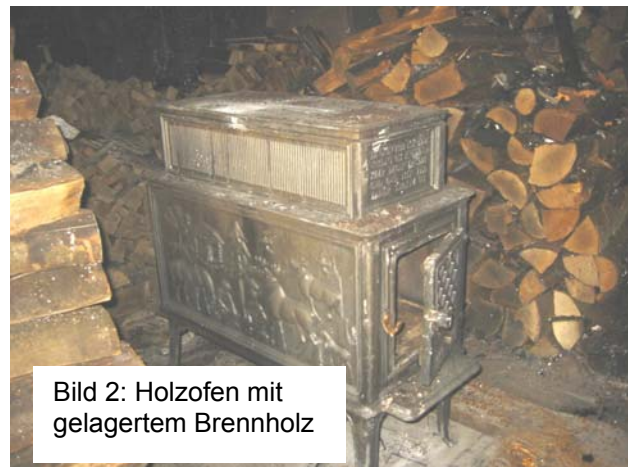
- Geschossbrand jeweils im Erdgeschoss und im Obergeschoss; in weiterer Folge: Brand im Dachgeschoss.
- Brandursache: unsachgemäßer Umgang mit Ascheresten aus einem Holzofen.

Bild 2: Holzofen mit gelagertem Brennholz

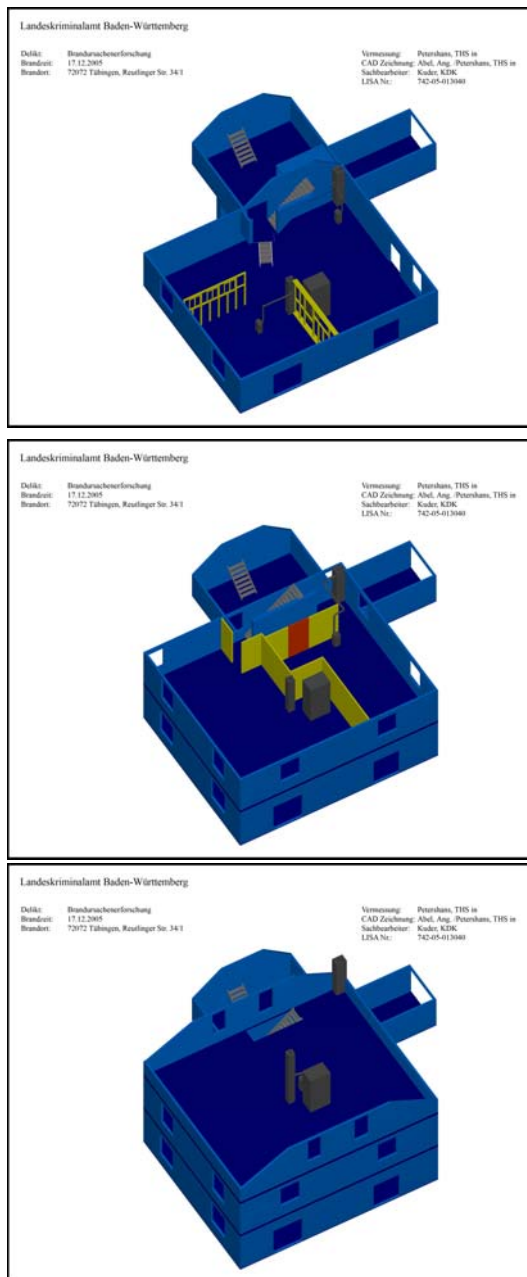
Bilder 3 bis 5: Geschossansichten EG, OG, DG

- Außenwände in Holz-Fachwerkkonstruktion (blau) mit Ziegelsteinen ausgemauert.
- Die Geschossdecke des Erdgeschosses liegt auf Höhe der Laderampe. Das Erdgeschoss ist rückseitig über eine Holztreppe durch die Tür 3 (siehe auch Bild 10) zu erreichen.
- Innenausbau in Holzständerbauweise (gelb); Geschossdecken aus doppellagig, im 90°-Winkel verlegten Bohlen. Die Decken sind nach unten mit Holzwerkstoffplatten verkleidet; gleiches gilt für die Dachsparren zum Dachraum hin. Dadurch entsteht oberhalb des Kehlbalkens im Firstbereich ein Spitzboden.
- Holztreppe vom Erdgeschoss bis ins Dachgeschoss. Diese ist von den Nutzungseinheiten durch Holzständerwände mit einer Beplankung aus Spanplatten abgetrennt. Die Trennwände sind teilweise mit Schaumpolystyrol gedämmt; im Obergeschoss mit Glasflächen versehen.

- Der Wandanschluss im Obergeschoss erfolgt nicht bündig mit der Balkenlage, die Trennwand verläuft teilweise mittig zwischen den Holzbalken der Decke.
- Die Türen zu den Nutzungseinheiten sind einfachste, dünne, stumpf angeschlagene Holztüren ohne Dichtungen.
- Die Treppe ist im Erdgeschoss innen liegend und nur über einen etwa zehn Meter langen Flur erreichbar.
- Die Treppe ins Dachgeschoss ist durch eine Nut- und Federholzkonstruktion vom Flur im Obergeschoss abgetrennt.

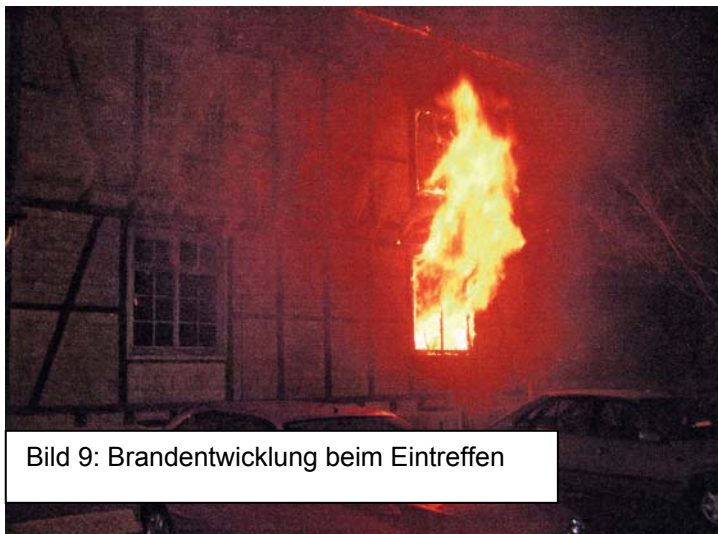
Bild 9: Brandentwicklung beim Eintreffen

- Brand im Erdgeschoss und Obergeschoss. Aus je einem Fenster in beiden Geschossen schlagen Flammen.
- Keine Hinweise auf gefährdete Personen.
- Gefahr der Brandausbreitung besteht vom Obergeschoss auf das Dachgeschoss und vom Erdgeschoss und

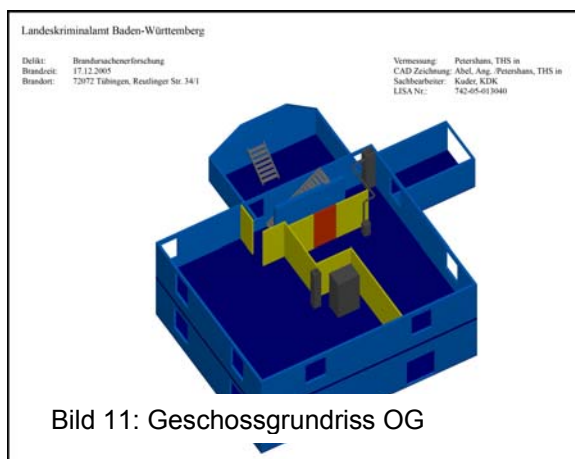
Diese Schilderung zeigt, dass sich vom Zeitpunkt des Vorgehens des Trupps C bis zum jetzigen Zeitpunkt die Lage im Flur und im Treppenbereich im Obergeschoss wesentlich verändert haben muss. Für den Trupp C war der Flur- und Treppenbereich einige Minuten zuvor offensichtlich noch problemlos zu begehen gewesen; jetzt ist er aufgrund von Flammen und Wärme unpassierbar (roter Bereich in Bild 11).

Mit hoher Wahrscheinlichkeit sind in Folge der Rückzündung die Raum-Abtrennung und die Tür zwischen Treppenraum und der Nutzungseinheit „Künstleratelier“ im Obergeschoss durchgebrannt. Aus dem Künstleratelier schlugen Flammen in den Flur. Die Tür ist durchgebrannt und auch die Flurwand ist nahezu auf der gesamten Flurlänge bis auf einen Meter Höhe zerstört. Dieses Versagen der baulichen Abtrennung versperrt nun den Angriffsweg für vorgehende Trupps und vor allem den Rückzugsweg für den Trupp C.

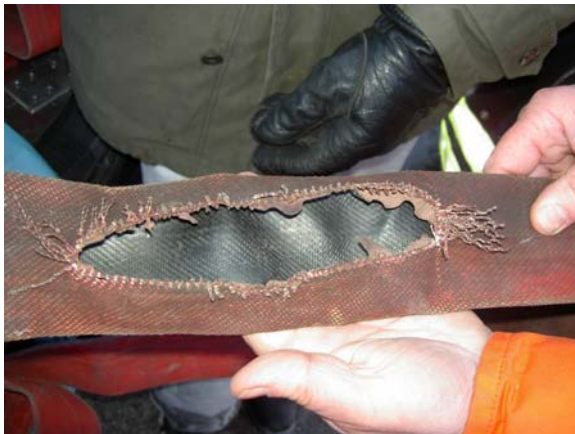
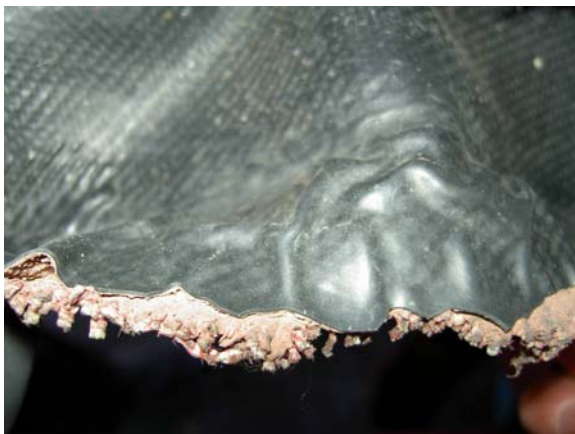
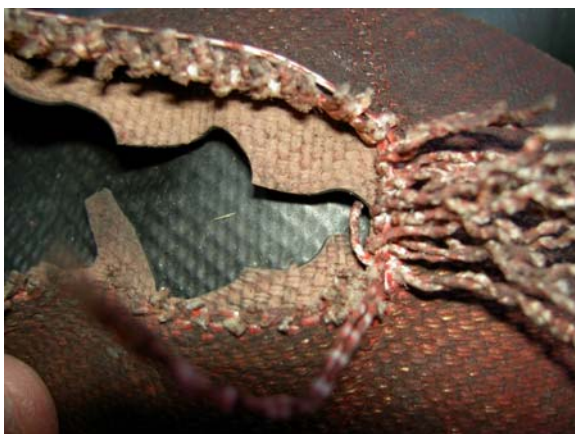
Bilder 12 bis 14: Schadenbild durch Schlauchplatzer

Der Ablösetrupp beobachtete beim Hochgehen vom Erdgeschoss ins Obergeschoss das Platzen eines Schlauches der Angriffsleitung des Trupps C. Der geplatzte Schlauch zeigte ein ungewöhnliches Schadenbild.

Im Rahmen der polizeilichen Ermittlung wurden das Schadenbild und die Entstehung des Schlauchplatzers nachgestellt. Nach derzeitigem Kenntnisstand ist das Platzen des Schlauches auf die hohe Wärmeeinwirkung zurückzuführen; eine mechanische Schädigung oder eine Vorschädigung sind auszuschließen. Der vorgehende Ablösetrupp berichtete von hohen Temperaturen in Höhe des Flur-Fußbodens im Obergeschoss.

Erste Versuche und Berechnungen zeigen, dass mit Druckluftschäum gefüllte Schläuche wesentlich empfindlicher auf Wärmebelastung reagieren als mit Wasser gefüllte Schläuche.

Die Einsatzsituation wurde mehrmals nachgestellt, um die Ursache für das Platzen des Schlauches zu ermitteln. Eine mechanische Schädigung kann ausgeschlossen werden. Festgestellt wurde, dass mit Druckluftschaum gefüllte Schläuche bei Wärmeeinwirkung in einem relativ niedrigen Temperaturbereich (schon ab rund 200°C) weitaus schneller versagen können als dies bei mit Wasser gefüllten Schläuchen der Fall ist. Der Grund liegt in der unterschiedlichen Wärmeabführung und damit der unterschiedlichen Kühlung des Schlauchmaterials durch das Wasser im Vergleich zum Druckluftschaum. In ersten theoretischen Berechnungen wurde dies bestätigt. Ein Indiz für diese Kausalität ist auch das beim Brand und in mehreren Versuchen gleiche, typische Schadenbild.
