Unfallkommission „Tübingen“

**Bericht  
zum Einsatz**

**Tübingen  
Reutlinger Straße 34/1**

**am 17. Dezember 2005**

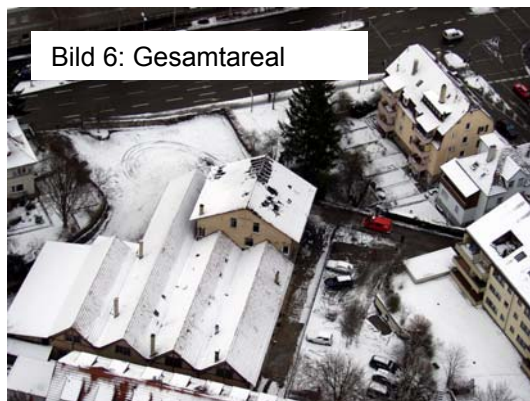
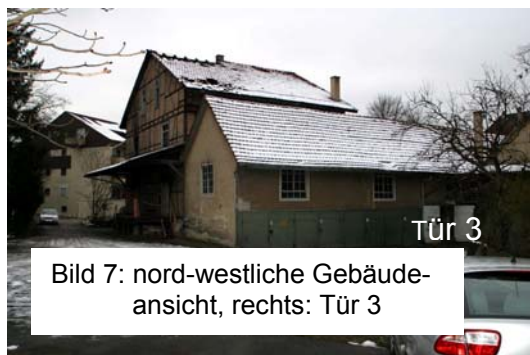
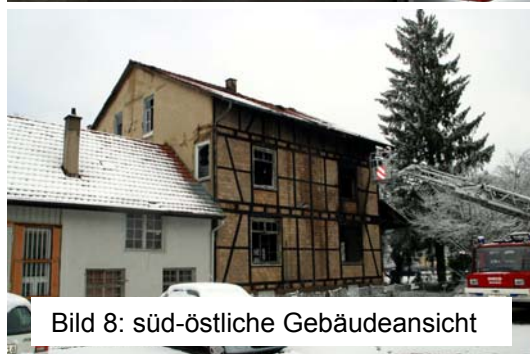
- Außenwände in Holz-Fachwerkkonstruktion (blau) mit Ziegelsteinen ausgemauert.
- Die Geschossdecke des Erdgeschosses liegt auf Höhe der Laderampe. Das Erdgeschoss ist rückseitig über eine Holztreppe durch die Tür 3 (siehe auch Bild 10) zu erreichen.
- Innenausbau in Holzständerbauweise (gelb); Geschossdecken aus doppellagig, im 90°-Winkel verlegten Bohlen. Die Decken sind nach unten mit Holzwerkstoffplatten verkleidet; gleiches gilt für die Dachsparren zum Dachraum hin. Dadurch entsteht oberhalb des Kehlbalkens im Firstbereich ein Spitzboden.
- Holztreppe vom Erdgeschoss bis ins Dachgeschoss. Diese ist von den Nutzungseinheiten durch Holzständerwände mit einer Beplankung aus Spanplatten abgetrennt. Die Trennwände sind teilweise mit Schaumpolystyrol gedämmt; im Obergeschoss mit Glasflächen versehen.

- Der Wandanschluss im Obergeschoss erfolgt nicht bündig mit der Balkenlage, die Trennwand verläuft teilweise mittig zwischen den Holzbalken der Decke.
- Die Türen zu den Nutzungseinheiten sind einfachste, dünne, stumpf angeschlagene Holztüren ohne Dichtungen.
- Die Treppe ist im Erdgeschoss innen liegend und nur über einen etwa zehn Meter langen Flur erreichbar.
- Die Treppe ins Dachgeschoss ist durch eine Nut- und Federholzkonstruktion vom Flur im Obergeschoss abgetrennt.

- Ein „echter Treppenraum“ im Sinne des Baurechts ist nicht vorhanden.
- Mittig im Gebäude ist ein Lastenaufzug eingebaut, welcher in einem offenen Schacht vom Erdgeschoss bis ins Dachgeschoss verläuft.
- Nachträglich wurden im Erd- und im Obergeschoss Innenraumwände als Holzständerkonstruktion eingezogen; eine ähnliche Konstruktion wie die Trennwand zur Holztreppe – sie hat keine definierte Feuerwiderstandsdauer.
- Auf der Gebäuderückseite und auf einer Gebäudelängsseite sind jeweils eingeschossige Lagergebäude angebaut (Bilder 6 bis 8).
- Die gesamten raumabschließenden Bauteile (alle Geschossdecken, Innenwände und die Wände zum Treppenraum)

besitzen keinen definierten Feuerwiderstand. Bei einem vollentwickelten Brand ist das Versagen der vorhandenen raumabschließenden Bauteile, also der Durchtritt von Feuer und Rauch, innerhalb weniger Minuten zu erwarten.
